Metodología de revisión de planos constructivos e inspección de pilotes de la pila del puente nuevo sobre el Río Blanco

ANDRÉS ARROYO MENA

Proyecto final de graduación para optar por el grado de
Licenciatura en Ingeniería en Construcción

Septiembre del 2018

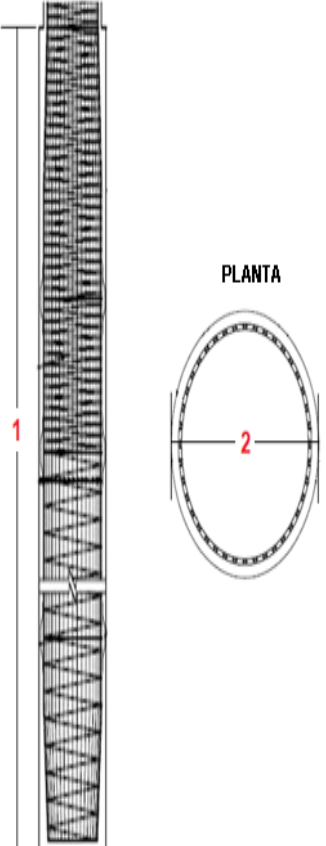
Figura 6. Inspección geométrica de la armadura del pilote N°2.
Fuente: Autor.

DIMENSIONES (PLANO)			DIMENSIONES (REAL)			CÓDIGO
			CÓDIGO	ITEMS	x(m)	CÓDIGO	ITEMS	x(m)	
			A	1	20,00	A	1	20,00	
				2	1,50		2	1,50	
			B	1	20,00	B	No aplica		
				2	1,50				
			ANTECEDENTES DE INSPECCIÓN						
			INSPECTOR	TIPO DE INSPECCIÓN	DÍA	MES	AÑO		
			Andrés Arroyo Mena	Geométrica	30	Junio	2018		
			OBSERVACIONES						
CORRESPONDE A LA ARMADURA DEL PILOTE A									
SE SOLICITÓ QUE LOS AROS FUERAN CORRUGADOS									
ENSEÑARON EL PLÁSTICO CON LA QUE LA CUBREN PARA PROTEGERLA
